mgr Marzena Boroń<sup>1</sup>, dr Tomasz Górka<sup>2</sup>

<sup>1</sup>Miejskie Wodociągi i Kanalizacja w Bydgoszczy s-ka z o.o.

## **WPŁYW ODCZYNNIKÓW CHEMICZNYCH STOSOWANYCH DO RENOWACJI CHEMICZNYCH STUDNI NA WŁASNOŚCI STUDNIARSKIEJ SIATKI FILTRACYJNEJ WYKONANEJ Z POLIAMIDU (PA)**

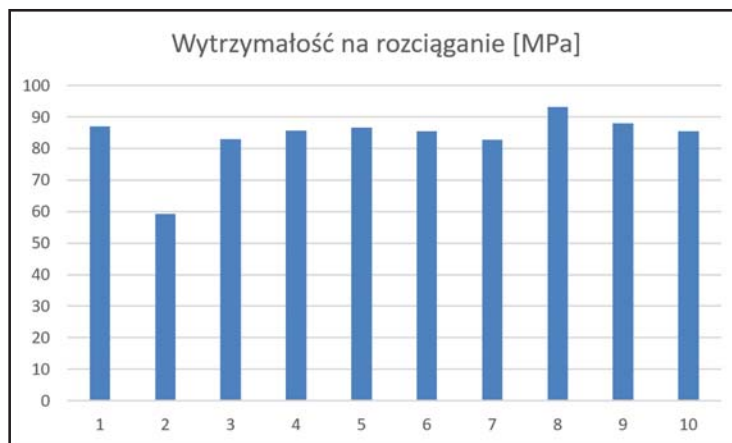
**Rysunek 1.** Wytrzymałość na rozciąganie poszczególnych próbek siatki, numeracja próbek jak w Tabeli 2

Wyniki oznaczeń właściwości mechanicznych przy statycznym rozciąganiu zostały przedstawione na rysunkach 1-3 oraz zestawione w tabeli 2. Parametr wytrzymałość na rozciąganie oznacza wartość maksymalnego naprężenia rozciągającego – wyznacza się go poprzez podzielenie wartości siły maksymalnej przez przekrój próbki do badań. W tym przypadku był to pasek o szerokości około 16,5 mm oraz grubości zewnętrznej siatki około 0,83 mm.

Wartości wytrzymałości na rozciąganie (Rysunek 1.) zbliżone do nowej i starej siatki miały te po kąpielach w RUSTER 22, kwasie octowym i ROKLIN PK8, natomiast najniższe po kąpeli w kwasie solnym 10% - tu siatka po kilkukrotnym wypłukaniu w czystej wodzie była twarda i sztywna, a jej wytrzymałość na rozciąganie spadła do 60% w stosunku do nowej siatki.

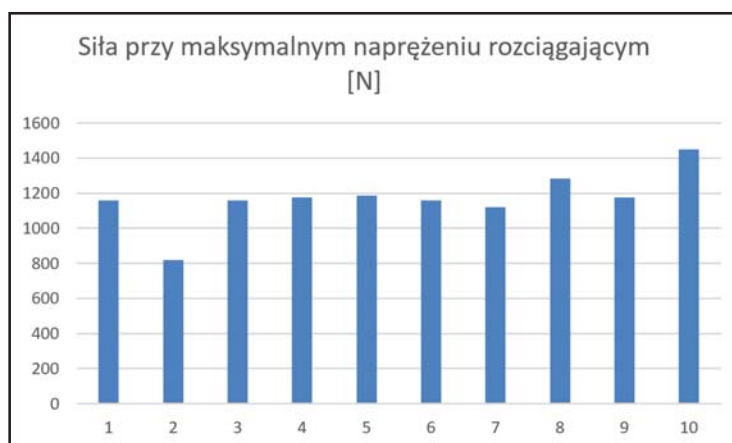
**Rysunek 2.** Siła przy maksymalnym naprężeniu rozciągającym siatek.

Najszybciej zerwana sztywną siatkę po kąpeli w kwasie solnym o stężeniu 10%. (Rysunek 2.) Stara siatka zabudowana w 2003 r. była najbardziej wytrzymała na rozciąganie. Własności zbliżone do siatki nowej miały

próbki po kąpielach w kwasie siarkowym 10%, WESSOCLEAN, RUSTER 22 i ROKLIN PK8.

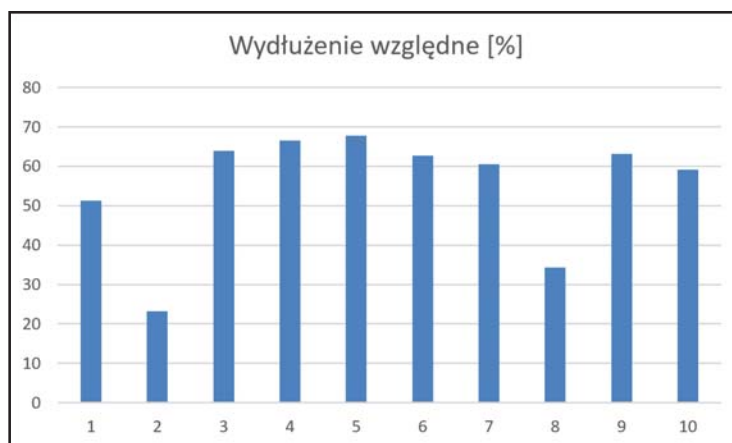
**Rysunek 3.** Wydłużenie względne poszczególnych próbek siatki

Największe wydłużenie względne miały siatki po kąpielach w:  $H_2SO_4$ , WESSOCLEAN i RUSTER 22. (Rysunek 3.) Porównując wydłużenia względne siatki nowej nie poddawanej kąpielom z tymi po kontakcie z odczynnikami można stwierdzić, że kwas solny i octowy ogranicza ten parametr do 45 i 67%. Pozostałe preparaty powodowały wzrost wydłużenia względnego do 110-120% w stosunku do siatki nowej.
